## 卫东区交通运输局 关于北环路街道寺沟社区寺竹线道路截水沟 维修的请示

## 卫东区北环路街道寺沟社区寺竹线道路 截水沟项目维修方案

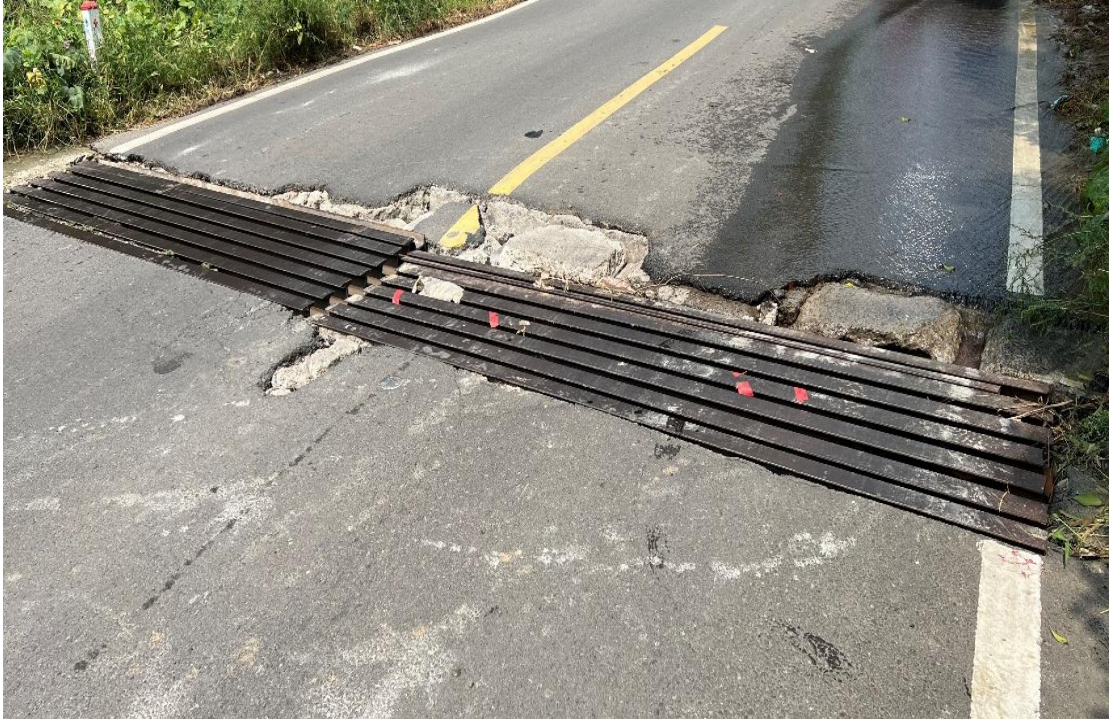
截水沟现状图（一）

现状道路截水沟两侧基础已破碎，整体出现晃动现象，两节工字钢出现上下高低不平，行车至此，出现弹簧现象，存在严重交通通行安全隐患。

(一) 拆除现状损坏混凝土路面以及边沟，对现状边沟进行垃圾清理；

(二) 重新砌筑边沟，采用钢筋混凝土砌筑；

(三) 采用一体式横截沟雨水算子置于截水沟上方，承重级别采用 D400，算子两侧采用钢纤维混凝土进行浇注，截水沟两侧采用分离式横截沟算子方便后期检修。
